## ΚΡΙΤΙΚΗ ΑΝΑΛΥΣΗ ΥΠΑΡΧΟΝΤΩΝ ΣΥΣΤΗΜΑΤΩΝ ΕΞΟΠΛΙΣΜΟΥ ΟΔΩΝ

### 11.1 Εισαγωγή

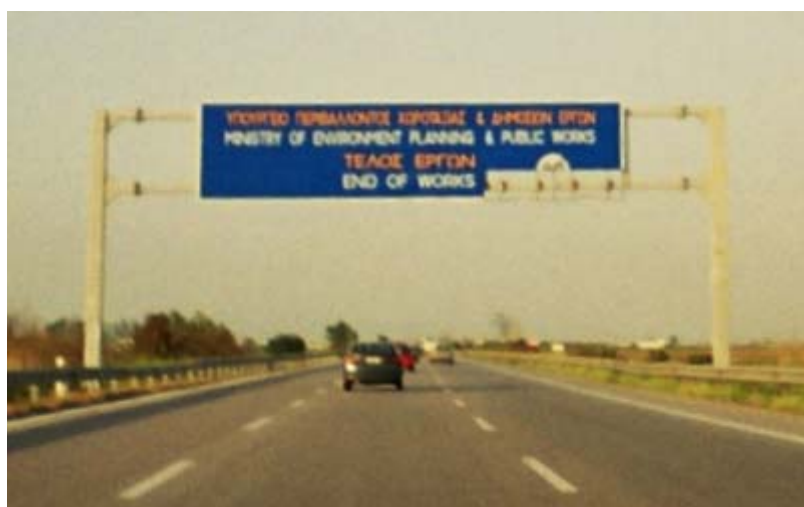
Επιπλέον, ένα δεύτερο αρνητικό χαρακτηριστικό των συγκεκριμένων πινακίδων είναι και η διαμόρφωσή τους. Οι περισσότερες από αυτές συντίθενται από υπερβολικά μικρού μεγέθους γράμματα, που τις καθιστά ούτως ή άλλως πρακτικά μη αναγνώσιμες από εν κινήσει όχημα. Η δε γέφυρα ενημέρωσης της έναρξης των έργων, αν και με κατάλληλου μεγέθους χαρακτήρες, έχει υπερβολικά μεγάλο αριθμό αναγραφών, κατανεμημένων, μάλιστα, και καθ' όλο το πλάτος της πινακίδας, που καθιστά την ανάγνωση δυσχερή και αργή. Συν τοις άλλοις, η εφαρμογή μίας γέφυρας σήμανσης δεσμεύει και στην αδιάλειπτη συντήρησή της, γεγονός αμφίβολο βάσει αυτών που φαίνονται στην **Εικόνα 11.5**.

**Εικόνα 11.5:** Η αντίστοιχη γέφυρα ενημέρωσης λήξης των έργων, στο αντίθετο ρεύμα κυκλοφορίας. Χαρακτηρίζεται από φλυαρία στις αναγραφές και έλλειψη ακεραιότητας...

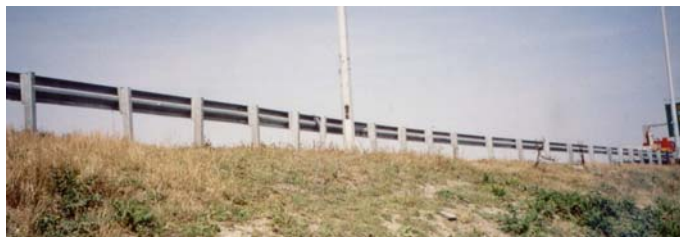
Η απόσταση αυτή αυξάνεται σημειακά σε 1,33 m στις θέσεις των επικίνδυνων διατάξεων όπως οι προαναφερθείσες, **Εικόνα 11.6**.

**Εικόνα 11.6:** Πύκνωση ορθοστατών μεταλλικών στηθαίων στις θέσεις των στύλων ηλεκτροφωτισμού.

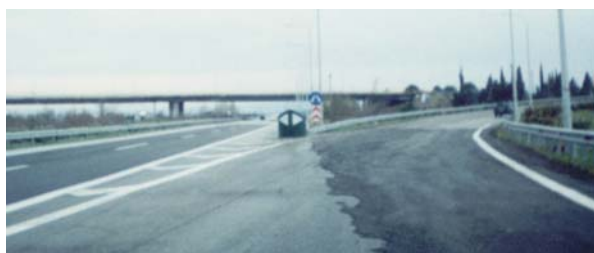
Ωστόσο, μία σημαντική έλλειψη που μπορεί να επισημανθεί είναι η απουσία διάταξης απορρόφησης ενέργειας στην αιχμή της εξόδου, **Εικόνα 11.7**. Μία τέτοια διάταξη μπορεί να αποβεί αρκετά αποτελεσματική, καθώς οι συγκρούσεις στο σημείο της αιχμής εξόδου πραγματοποιούνται συνήθως υπό αρκετά δυσμενείς συνθήκες, με μεγάλη ταχύτητα και επάνω στην αιχμή του στηθαίου. Το δε γεγονός της απόσπασης λωρίδας αυξάνει τις πιθανότητες τέτοιων συγκρούσεων, από οδηγούς που διαπιστώνουν καθυστερημένα τη λανθασμένη τους θέση και αντιδρούν σπασμωδικά.

**Εικόνα 11.7:** Απουσία διάταξης απορρόφησης ενέργειας στην αιχμή της εξόδου.

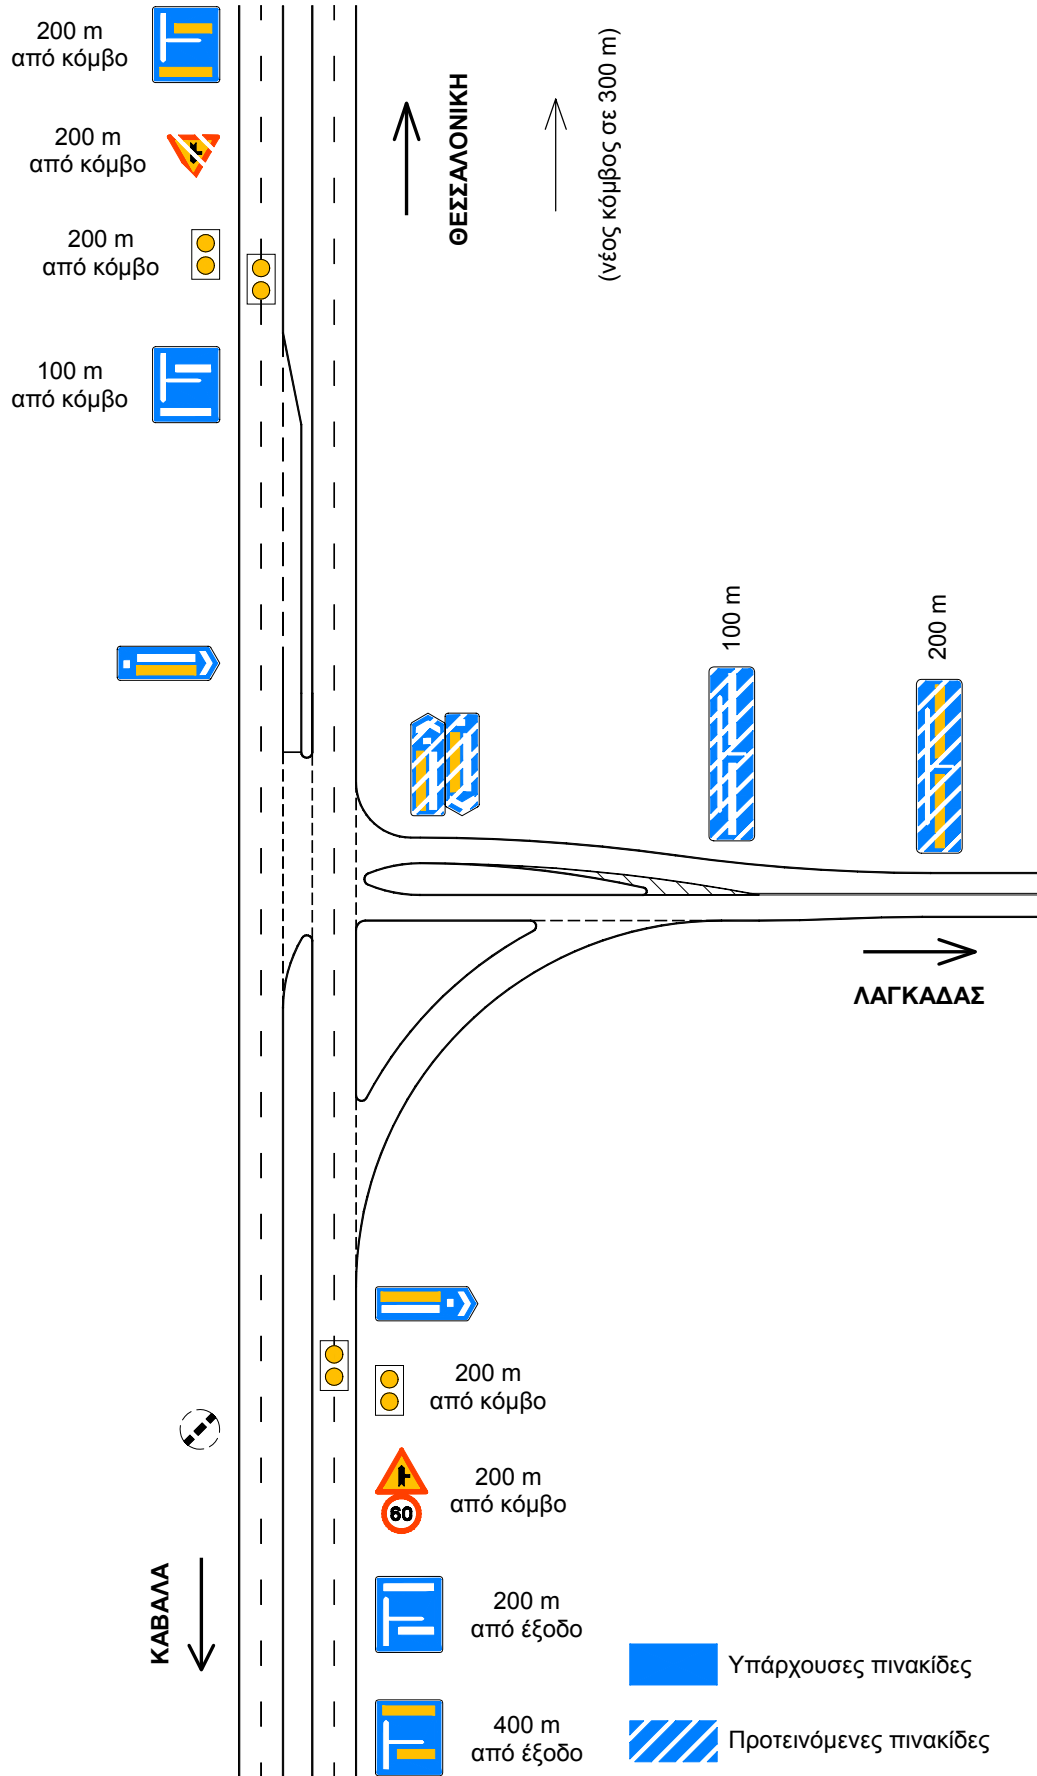
Η σήμανση προσέγγισης στην ευρύτερη περιοχή του κόμβου φαίνεται στην **Εικόνα 11.8**. Το πρώτο που μπορεί να παρατηρηθεί είναι ότι η **πληροφοριακή σήμανση κατευθύνσεων** επάνω στην Εθνική Οδό Θεσσαλονίκης-Καβάλας είναι σχετικά ικανοποιητική, καθώς υπάρχουν σε αμφότερες τις κατευθύνσεις τόσο προειδοποιητικές πινακίδες κατευθύνσεων πριν από τον κόμβο, και μάλιστα σε ζεύγη ελληνικών και λατινικών αναγραφών, όσο και αντίστοιχες πινακίδες επάνω σε αυτόν. Οι δύο προειδοποιητικές πινακίδες στην πρόσβαση από Καβάλα είναι τοποθετημένες σε αποστάσεις 400 m και 200 m αντίστοιχα, αποστάσεις καθ' όλα αποδεκτές βάσει της ταχύτητας κίνησης στην οδό, ενώ στην πρόσβαση από Θεσσαλονίκη οι αποστάσεις αυτές είναι 200 m και 100 m αντίστοιχα, κάτι που δικαιολογείται από το ότι αμέσως πριν από τον κόμβο, σε απόσταση μερικών εκατοντάδων μέτρων, βρίσκεται ένας άλλος παρόμοιος σηματοδοτούμενος κόμβος, οπότε η ταχύτητα των οχημάτων είναι χαμηλή, ενώ ούτως ή άλλως δεν υπάρχει δυνατότητα για τοποθέτηση σε μεγαλύτερη απόσταση. Αντιθέτως, επάνω στην κάθετη οδό από Λαγκαδά η ανάλογη σήμανση κατευθύνσεων είναι απλώς ανύπαρκτη, αφού κυριολεκτικά δεν υπάρχει ούτε μία πινακίδα. Σε μία οδό όπως η εν λόγω θα έπρεπε να διατίθεται παρομοίως πληροφοριακή σήμανση τόσο πριν, όσο και επάνω στον κόμβο.

Πριν από κάθε υπεραστικό κόμβο οποιασδήποτε σημασίας θα πρέπει να τοποθετούνται οι **πινακίδες οδού με προτεραιότητα** (K-27 έως K-29) στην κύρια οδό, σε απόσταση 150-250 m πριν από τον κόμβο, ενώ ασφαλώς στις προσβάσεις χωρίς προτεραιότητα δεν θα πρέπει ποτέ να λείπουν τα **σήματα STOP ή παραχώρησης προτεραιότητας**. Η τοποθέτηση των εν λόγω σημάτων διαθέσιμης προτεραιότητας στην κύρια οδό έχει διπλό ρόλο, αφενός μεν προειδοποιώντας τους οδηγούς για τον επερχόμενο κόμβο και για τους κινδύνους που πιθανόν να αντιμετωπίσουν από τη διασταυρούμενη κυκλοφορία, αφετέρου δε ενημερώνοντάς τους για την προτεραιότητά τους. Θεωρητικά η μη τοποθέτηση των σημάτων αυτών δίνει την εντύπωση κόμβου όπου ισχύει η προτεραιότητα από δεξιά.

Εικόνα 11.8: Διάγραμμα διάταξης σήμανσης ευρύτερης περιοχής προσέγγισης κόμβου.

Τέλος, ένα ακόμη στοιχείο που διακρίνεται στην **Εικόνα 11.8** είναι και οι προειδοποιητικοί σηματοδότες παλλόμενης κίτρινης ένδειξης, που βρίσκονται σε απόσταση 200 m πριν από τον κόμβο με σκοπό την προαναγγελία της σηματοδότησης και τη διευκόλυνση του οδηγού στην παρακολούθησή της. Οι εν λόγω σηματοδότες έχουν παλλόμενη κίτρινη ένδειξη όταν ο επικείμενος σηματοδότης στον κόμβο έχει αντίστοιχη κόκκινη, ενώ μένουν απενεργοποιημένοι όταν η ένδειξη πρόκειται να είναι πράσινη.

Στο συγκεκριμένο κόμβο υπάρχει σχετική πινακίδα μόνο στην πρόσβαση από Καβάλα, και θα πρέπει να συμπληρωθεί και η αντίθετη κατεύθυνση. Ασφαλώς οι πινακίδες αυτές δεν ισχύουν σε περίπτωση λειτουργίας της σηματοδότησης, ωστόσο εξακολουθούν να ενέχουν το χαρακτήρα προειδοποίησης ενόψει κόμβου, ενώ μπορούν να συμπληρωθούν ή και να αντικατασταθούν από την πινακίδα K-21 **αναγγελίας σηματοδοτούμενου κόμβου**.

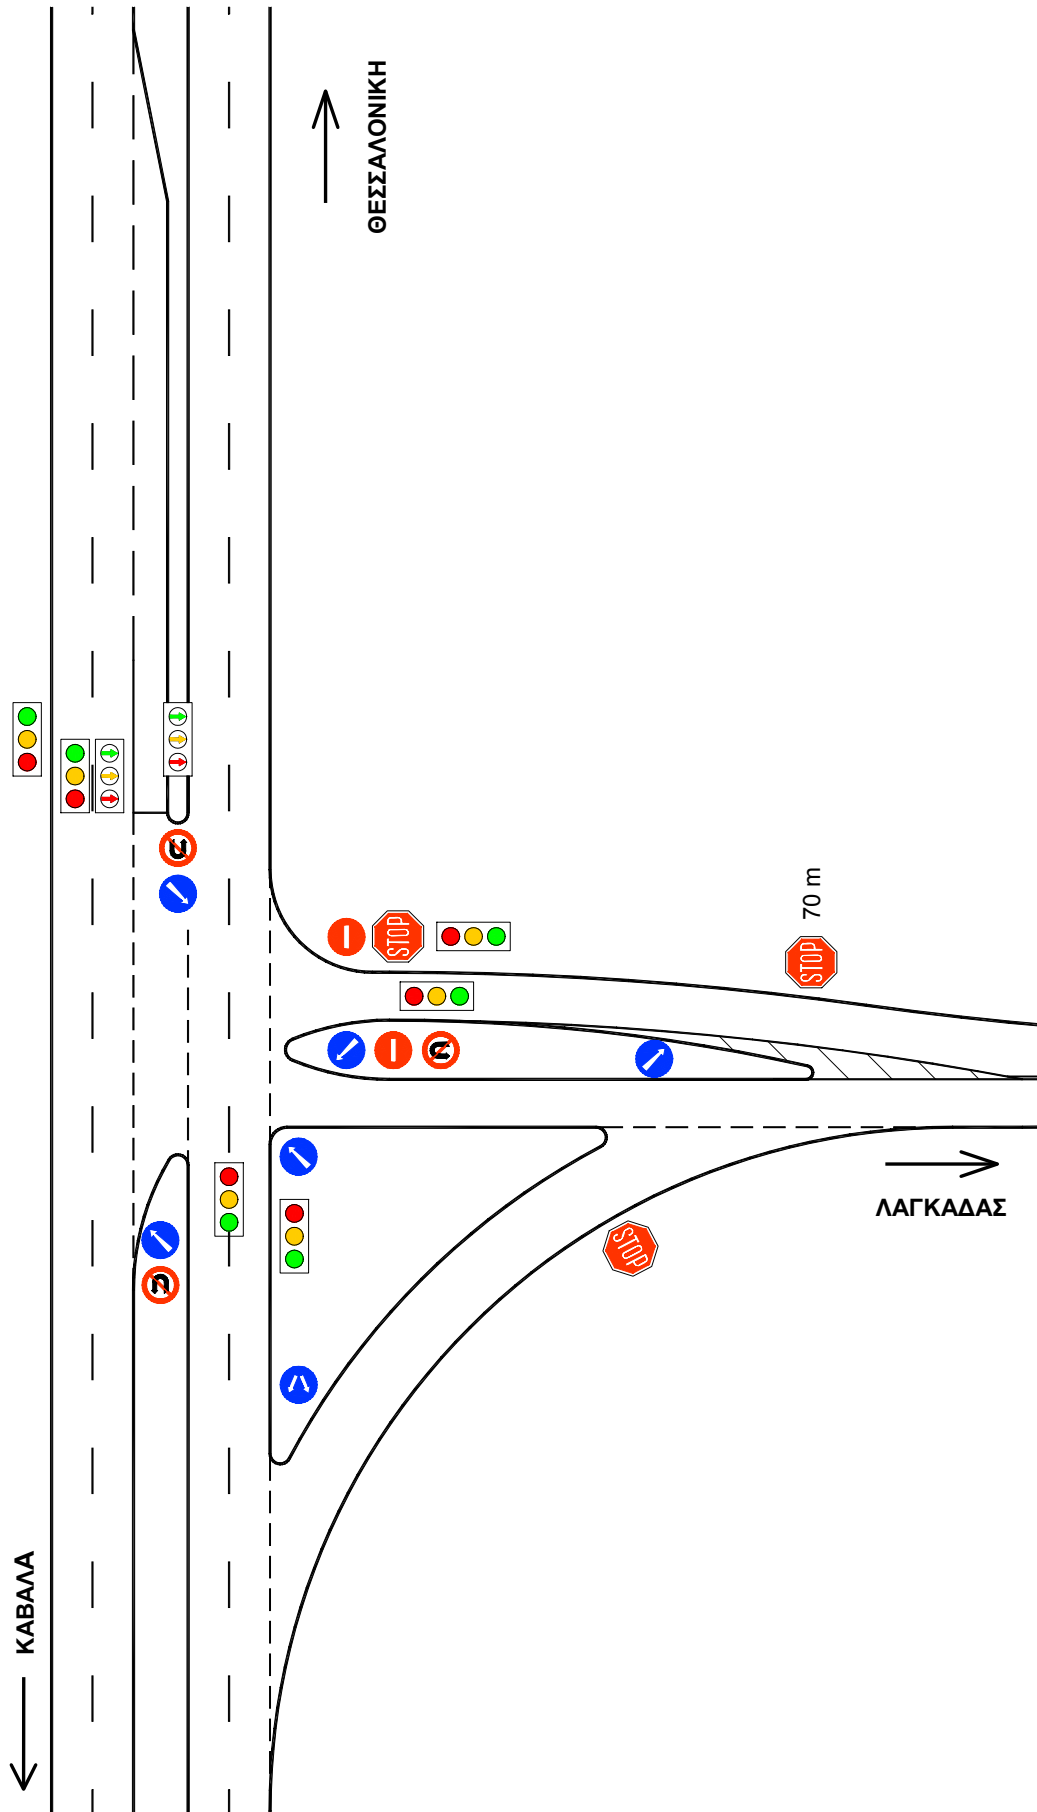
Εικόνα 11.9: Διάγραμμα διάταξης σήμανσης και σηματοδότησης επάνω στον κόμβο.

Στην **Εικόνα 11.9** δίνεται το αντίστοιχο διάγραμμα της διάταξης σήμανσης και σηματοδότησης επάνω στον κόμβο. Όπως φαίνεται, η σήμανση είναι πραγματικά πλήρης. Η βασική απαίτηση από τη σήμανση σε έναν διαρρυθμισμένο ισόπεδο κόμβο είναι η καθοδήγηση της κυκλοφορίας, κυρίως της στρεφόμενης, με την εφαρμογή **σημάτων παράπλευρης διέλευσης** στις αιχμές των νησίδων και **απαγορευτικών πινακίδων** στην είσοδο των λανθασμένων διαδρόμων κίνησης. Η σήμανση αυτή

Τέλος, στην **Εικόνα 11.9** φαίνεται και ο εξοπλισμός σηματοδότησης των προσβάσεων. Η εκάστοτε μορφή των κεφαλών των φωτεινών σηματοδοτών εξαρτάται από τις επιτρεπόμενες κινήσεις και τη διαμόρφωση των φάσεων της περιόδου σηματοδότησης. Στη συγκεκριμένη περίπτωση οι προσβάσεις από Καβάλα και Λαγκαδά διαθέτουν από έναν απλό σηματοδότη με σήματα κυκλικής μορφής, καθώς κάθε μία από αυτές τις προσβάσεις κινείται σε μία φάση. Η πρόσβαση από Θεσσαλονίκη διαθέτει σηματοδότες κυκλικών σημάτων για την κίνηση προς ευθεία και ξεχωριστό σηματοδότη με βέλη για την αριστερή στροφή προς Λαγκαδά, που διεξάγεται σε ιδιαίτερη φάση.

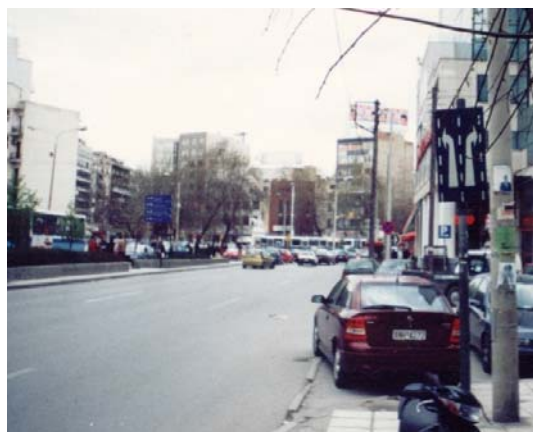
Η προειδοποίηση προ του κόμβου φαίνεται στις **Εικόνες 11.11 και 11.12**, όπου στις οδούς Λαγκαδά και Δωδεκανήσου έχουν τοποθετηθεί οι σχετικές πινακίδες προεπιλογής λωρίδας, οι οποίες ταυτόχρονα προειδοποιούν και για το ότι δεν υπάρχει δυνατότητα συνέχισης προς ευθεία. Οι πινακίδες αυτές είναι απαραίτητες στις εν λόγω οδούς, καθώς αυτές καταλήγουν στους κόμβους απευθείας, χωρίς διοχετευτική διαρρύθμιση. Μία παρατήρηση που μπορεί να γίνει αφορά στην αντίστοιχη πινακίδα της οδού Λαγκαδά, η οποία υποδεικνύει δύο λωρίδες τη στιγμή που η οδός έχει τρεις.

**Εικόνα 11.11:** Πινακίδα προεπιλογής λωρίδας στην οδό Λαγκαδά, η οποία ταυτόχρονα προειδοποιεί και για τη μη δυνατότητα συνέχισης προς ευθεία.

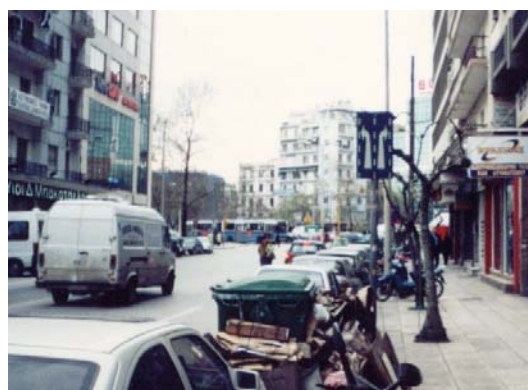
**Εικόνα 11.12:** Η αντίστοιχη πινακίδα στην οδό Δωδεκανήσου.

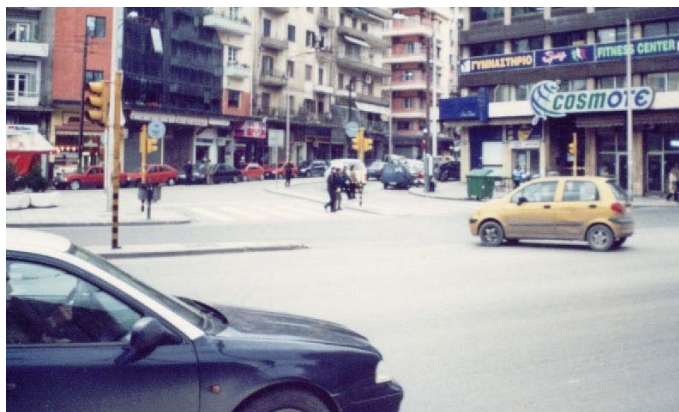
Στην περίπτωση του εξεταζόμενου κόμβου η εν λόγω σήμανση είναι στις περισσότερες περιπτώσεις επαρκής, με πινακίδες τοποθετημένες σε ψηλά σημεία για να φαίνονται σε περίπτωση πυκνής κυκλοφορίας, και ελαφρώς στραμμένες προς τα οχήματα στα οποία απευθύνονται. Ωστόσο, υπάρχει μία περίπτωση αδικαιολόγητης έλλειψης, που αφορά στην αριστερή στροφή από την οδό Μοναστηρίου προς την οδό Καραολή & Δημητρίου. Όπως φαίνεται και στην **Εικόνα 11.14**, οι οδηγοί που πραγματοποιούν τον εν λόγω ελιγμό δεν υποβοηθούνται από τις απαραίτητες πινακίδες καθοδήγησης, οδηγώντας με αβεβαιότητα και με απώτερο κίνδυνο την είσοδο στο

**Εικόνα 11.14:** Απουσία πινακίδων καθοδήγησης και απαγορευτικών εισόδου στην αρχή της οδού Καραολή & Δημητρίου.

λάθος διάδρομο, που επιπλέον δεν σημαίνεται με απαγορευτικές πινακίδες. Παρόμοια έλλειψη σήμανσης υπάρχει και στην αιχμή της νησίδας στην οδό Δωδεκανήσου.

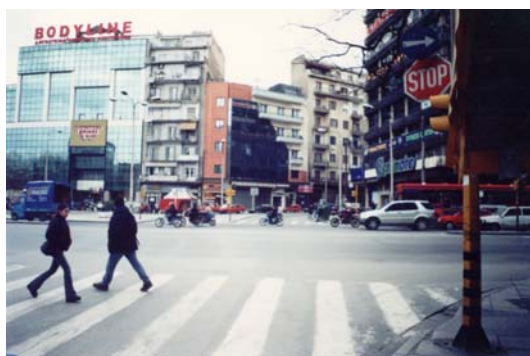
Εκτός από την τοποθέτηση, προσοχή θα πρέπει να δίνεται και στην επαρκή ορατότητα των στοιχείων του εξοπλισμού της οδού σε αστικούς κόμβους, καθώς πολλές φορές διάφορα αντικείμενα του αστικού περιβάλλοντος είναι δυνατόν να την περιορίζουν. Το πρόβλημα αυτό παρουσιάζεται στο δεξιό παράπλευρο φωτεινό σηματοδότη της οδού Δωδεκανήσου, η ορατότητα του οποίου περιορίζεται από την ύπαρξη ενός περιπτερού, **Εικόνα 11.15**. Εφόσον δεν είναι δυνατός ή δεν επιχειρείται από τα αρμόδια όργανα ο περιορισμός της ιδιωτικής αυτής κατασκευής που παρενοχλεί, θα έπρεπε να εξεταστεί το ενδεχόμενο εφαρμογής βραχιόνων προέκτασης για τη στήριξη της κεφαλής του σηματοδότη επάνω στο στύλο στήριξης.

**Εικόνα 11.15:** Περιορισμός της ορατότητας του σηματοδότη από... περίπτερο.

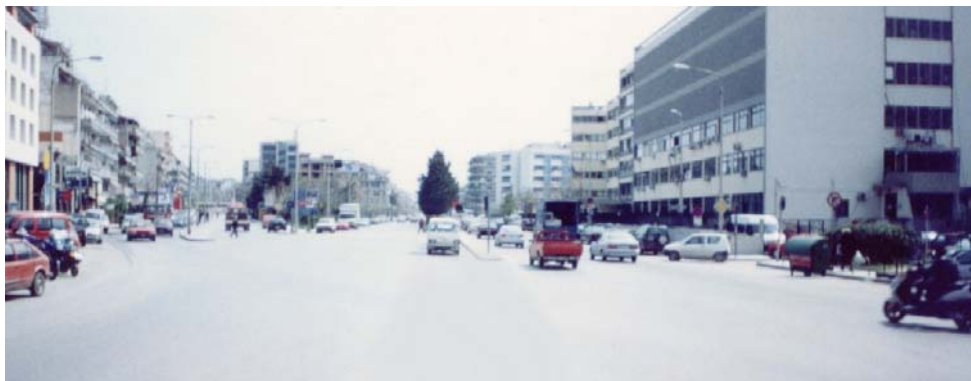
Το μεγαλύτερο σχετικό πρόβλημα αντιμετωπίζει η πρόσβαση από την άνοδο της οδού Παπαναστασίου. Με την προσέγγισή του στο χώρο του κόμβου, ο οδηγός διακρίνει τη συνέχεια της οδού σε μεγάλη απόσταση στο βάθος, η οποία επιπλέον συνεχίζει υπό γωνία με τον αρχικό της άξονα. Έτσι, μετά τη διάσχιση του πρώτου

ρεύματος της οδού Καραμανλή και την προσέγγιση στο ύψος της κεντρικής της νησίδας, ο οδηγός βρίσκεται αντιμέτωπος με τρεις πιθανούς διαδρόμους, ήτοι το λάθος ρεύμα της οδού Καραμανλή και τα δύο ρεύματα της οδού Παπαναστασίου, **Εικόνα 11.16**. Όλοι αυτοί οι διάδρομοι θα έπρεπε να είναι επαρκώς σημασμένοι, ώστε ο οδηγός να γνωρίζει από την αρχή τη σωστή του πορεία και να αποφύγει τη σύγχυση και αβεβαιότητα κατά τη διάρκεια της ευαίσθητης κίνησης μέσα στο χώρο

**Εικόνα 11.16:** Ο δικυκλιστής που διακρίνεται στο δεξιό άκρο της φωτογραφίας προέρχεται από την οδό Παπαναστασίου και θα χρειαστεί αρκετή προσοχή στη συνέχεια της πορείας του, λόγω της ιδιομορφίας του κόμβου και της έλλειψης επαρκούς αριθμού καθοδηγητικών πινακίδων στις νησίδες.

του κόμβου. Ωστόσο, μόνο το αντίθετο ρεύμα της οδού Καραμανλή είναι εφοδιασμένο με πινακίδες απαγόρευσης εισόδου, ενώ υπάρχει μία μόνο καθοδηγητική πινακίδα. Στην **Εικόνα 11.17** φαίνεται με τη βοήθεια οπτικής επεξεργασίας η εικόνα που θα έπρεπε να παρουσιάζεται στον οδηγό.

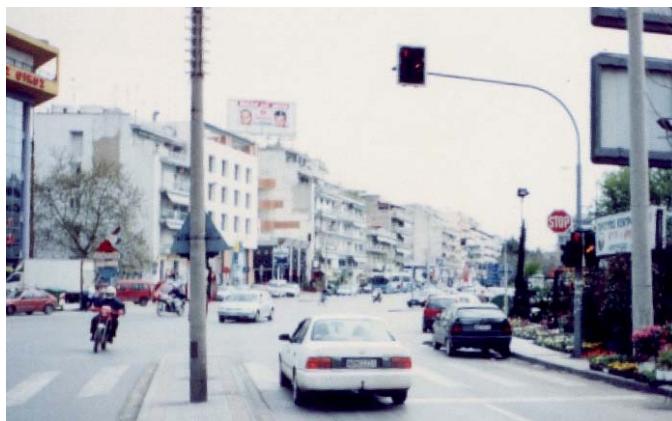
Για τον ίδιο λόγο θα ήταν ίσως σκόπιμο οι κεφαλές των σηματοδοτών στη συγκεκριμένη πρόσβαση να μην υποδεικνύουν ένα βέλος προς ευθεία και ένα βέλος διαγώνια δεξιά, **Εικόνα 11.18**, αλλά το δεύτερο να μετατραπεί σε βέλος κάθετα δεξιά, ώστε να μην προκαλούνται αμφιβολίες στη συνέχεια της διαδρομής.

**Εικόνα 11.18:** Η απεικόνιση βελών προς ευθεία και διαγώνια δεξιά στο σηματοδότη ίσως μπερδεύει στη συγκεκριμένη περίπτωση.

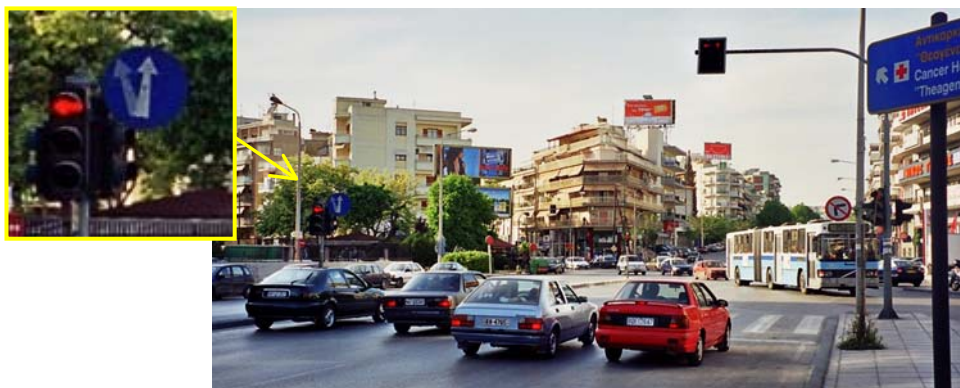
Τέλος, στην **Εικόνα 11.19**, όπου φαίνεται η πρόσβαση της οδού Καραμανλή με κατεύθυνση προς το κέντρο της πόλης, στον αριστερό σηματοδότη της πρόσβασης διακρίνεται η ασυμφωνία της σήμανσης με τη σηματοδότηση, ενώ η σχετική ρυθμιστική πινακίδα δεν υπάρχει στον Κ.Ο.Κ. και θα πρέπει κατά πάσα πιθανότητα να αποτελεί ιδιοκατασκευή. Στην περίπτωση αυτή θα μπορούσε πολύ απλά να τοποθετηθεί η πινακίδα P-51a (υποχρεωτικής πορείας εμπρός ή αριστερά), η οποία και συμφωνεί με τη σηματοδότηση.

**Εικόνα 11.19:** Ασυμφωνία μεταξύ σήμανσης και σηματοδότησης, που επιπλέον για να επιτευχθεί, κάποιος θα πρέπει να εξάσκησαν... και τις χειροτεχνικές τους δεξιότητες...

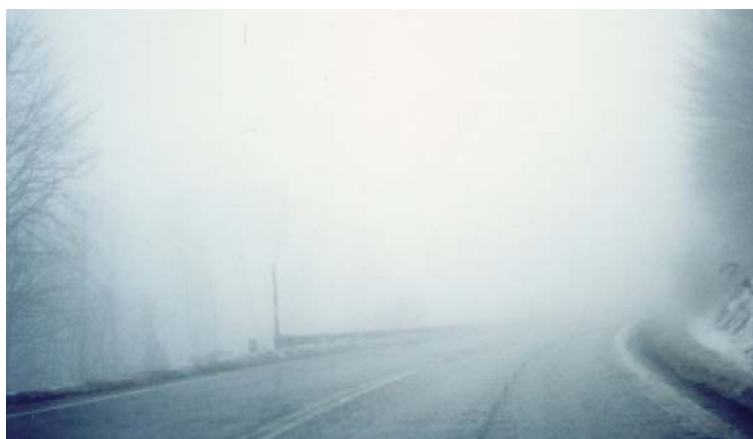
**Εικόνα 11.20:** Η Καστανιά υπό -σχετικά αραιή- ομίχλη και βροχή. Η διαγραμμίση δεν βοηθάει πάντοτε στην καθοδήγηση των οδηγών, ενώ τις νυχτερινές ώρες η κατάσταση γίνεται ακόμη χειρότερη.

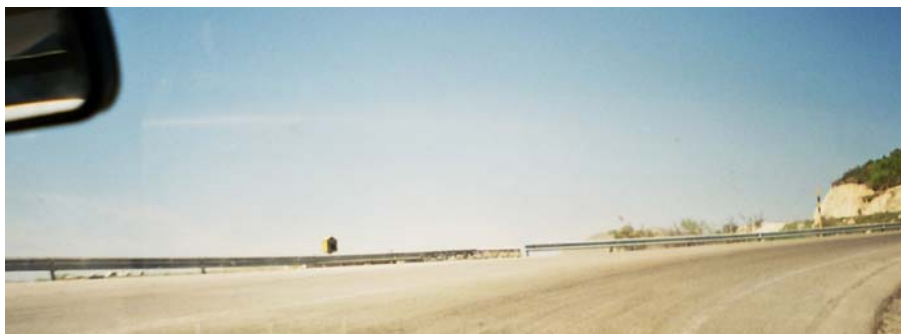
**Km 21:** Ανεπαρκή σε ύψος μεταλλικά στηθαία στο εξωτερικό της στροφής, εικόνα που συναντάται και στην πλειοψηφία του μήκους της ορεινής διάβασης. Καθόσον δε τα ακραία τμήματα των εν λόγω συστημάτων είναι και λιγότερο αποτελεσματικά, θα έπρεπε να αποφεύγονται αδικαιολόγητες διακοπές, όπως στη συγκεκριμένη περίπτωση.

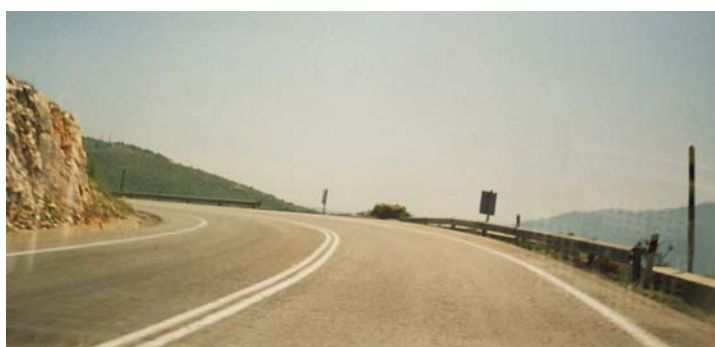
**Km 27:** Το κενό που διακρίνεται απέναντι δεν είναι απροστάτευτο, απλά προστατεύεται από λίθινα στηθαία -μηδενικού πια ύψους μετά από πληθώρα ασφαλτοστρώσεων. Κάποιοι θεώρησαν επαρκή αυτήν την προστασία, ώστε να διακοπούν τα μεταλλικά στηθαία σε ένα υπερβολικά μικρό μήκος, και στο πιο επικίνδυνο σημείο της στροφής. Ταυτόχρονα, τα ψαροκόκαλα είναι προνόμιο μόνο για την αντίθετη κατεύθυνση.

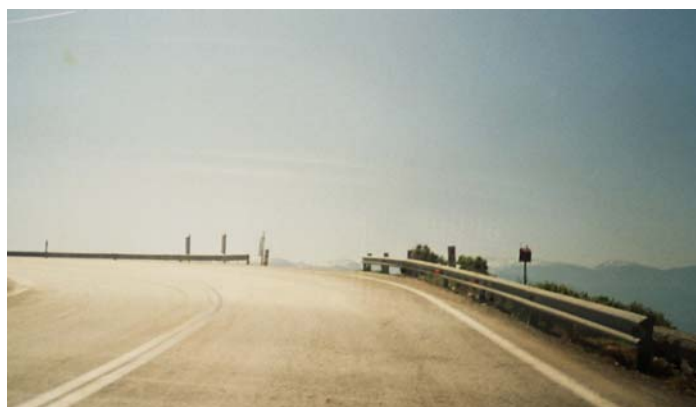
**Km 29:** Εδώ, όμως, το μεταλλικό στηθαίο όντως διακόπτεται αφήνοντας τελείως απροστάτευτη την έξοδο της στροφής, ενώ είναι ήδη και πολύ χαμηλό. Ταυτόχρονα, και πάλι τα ψαροκόκαλα αφορούν μόνο το αντίθετο ρεύμα... Από πλευράς χάραξης, οι συχνά διερχόμενοι οδηγοί χαρακτηρίζουν την εν λόγω στροφή ως μία από τις πιο επικίνδυνες της ορεινής διάβασης.

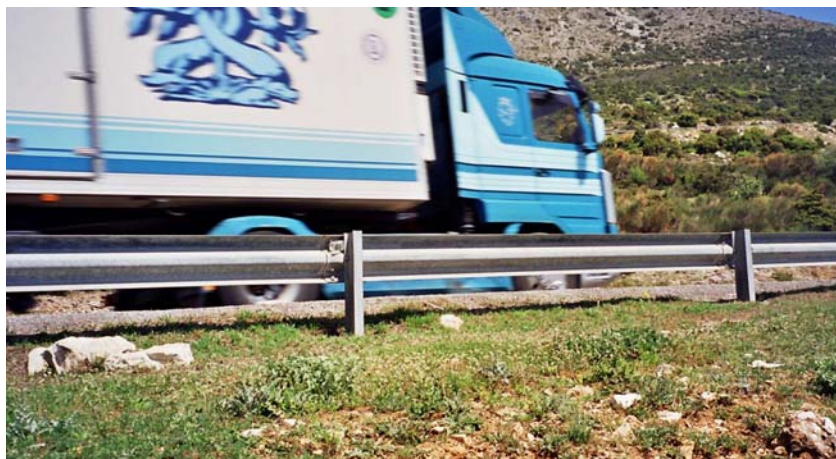
**Km 31:** Στηθαίο ύψους όχι παραπάνω από 45 cm από το οδόστρωμα. Αυτή η εικόνα ισχύει σχεδόν σε όλο το υπό εξέταση τμήμα.

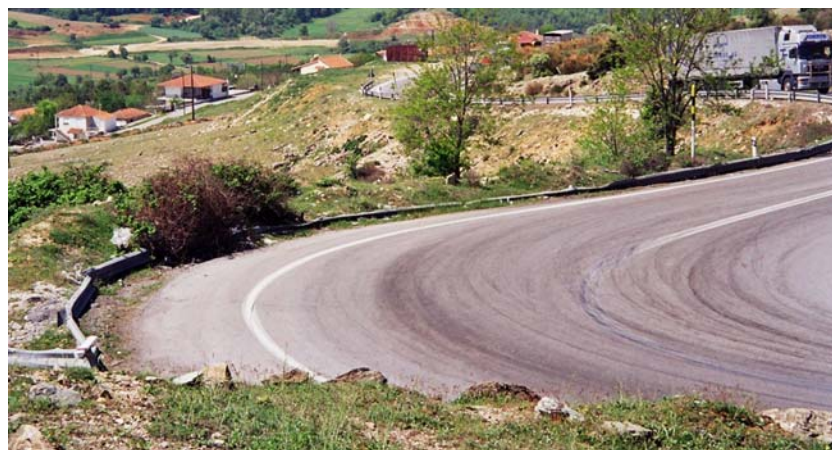
**Km 31:** Η πρώτη χαρακτηριστική «φουρκέτα» μετά τον Πολύμυλο. Τα σημάδια στο οδόστρωμα προδίδουν τις δυσκολίες που καλούνται να αντιμετωπίσουν τα ελαστικά των οχημάτων, η δε κατάσταση των στηθαίων ότι κάποια από αυτά δεν αντεπεξήλθαν. Αν, μάλιστα, τα στηθαία δεν αποκατασταθούν τα ταχύτερο, κάποιοι οδηγοί ίσως ζήσουν δυσάρεστες εμπειρίες.

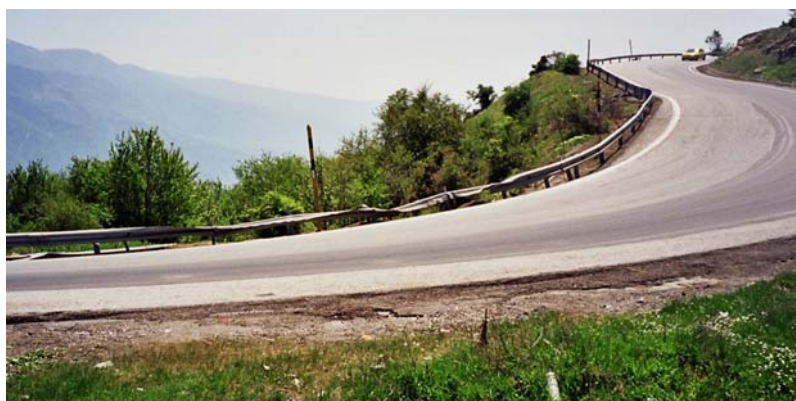
**Km 20:** Άλλη μία περίπτωση καταπονημένου στηθαίου, αυτή τη φορά στο εσωτερικό της στροφής. Οι έντονες καμπυλότητες, κατά μήκος κλίσεις και επικλίσεις μπορεί να καταστήσουν το χεμώνα χρήσιμα τα στηθαία και στις εσωτερικές οριογραμμές των στροφών.

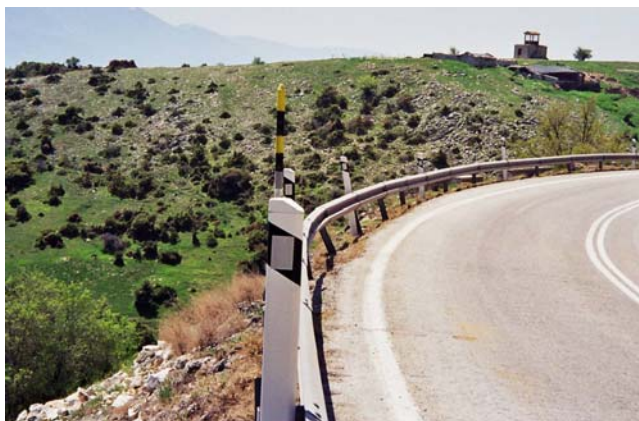
**Km 26:** Είναι άγνωστος ο βαθμός προστασίας που μπορεί να παρέχουν στηθαία με ήδη ξηλωμένους ορθοστάτες. Το εν λόγω στηθαίο βρίσκεται κυριολεκτικά στο χείλος του γκρεμού.

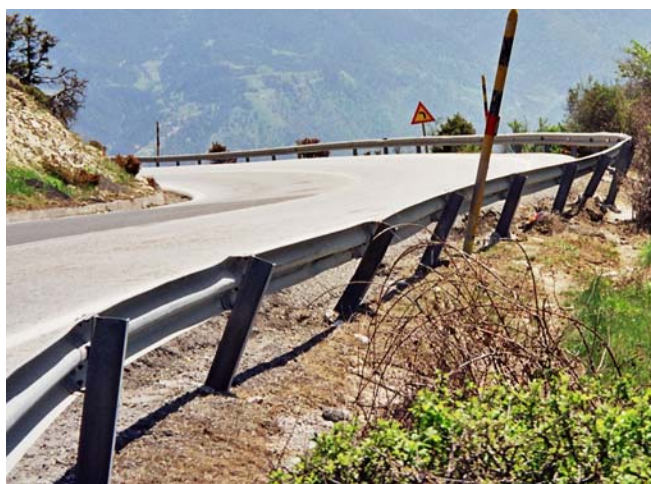
**Km 20:** Άλλη μία παρόμοια περίπτωση. Πιθανότερη εξήγηση για αυτήν την κατάσταση αποτελεί η έντονη πλευρική καταπόνηση από τους συχνούς αποχιονισμούς, σε συνδυασμό με ελλιπές βάθος έμπτυξης, ανεπαρκή πλευρική επικάλυψη ορθοστατών στη στέψη απότομων πρανών, κακό έδαφος.

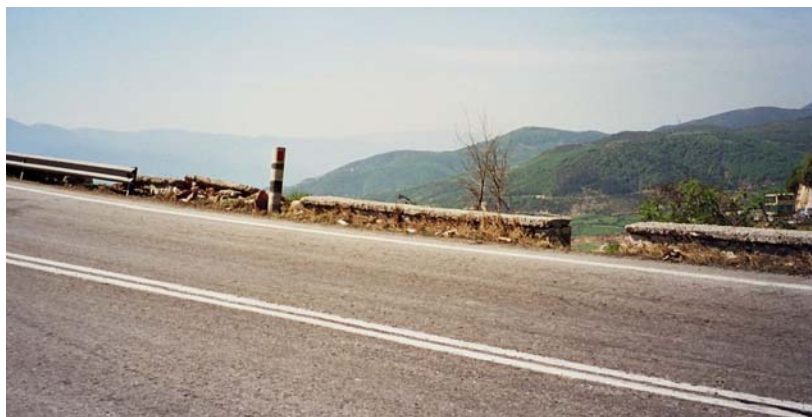
**Km 29:** Λίθινα στηθαία βρισκόμενα σε κακή έως οικτρή κατάσταση, τα οποία, όμως, θεωρούνται επαρκή ώστε να διακόπτονται τα αντίστοιχα μεταλλικά.

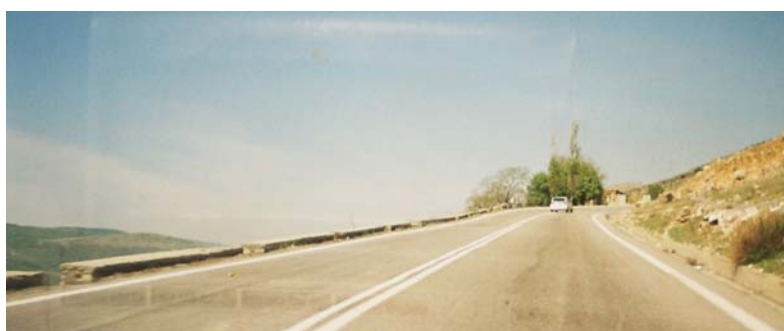
**Km 31:** Μετά από σειρά ασφαλτοστρώσεων, τα λίθινα αυτά στηθαία δεν εξέχουν παραπάνω από 10~20 cm, μη όντας σε καμία περίπτωση σε θέση να συγκρατήσουν την έξοδο οχημάτων, αφήνοντας απροστάτευτο ένα μεγάλο μήκος.

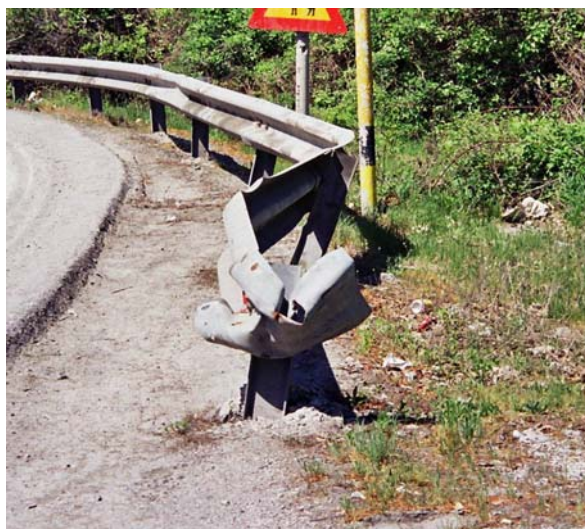
**Km 19:** Άλλο ένα μεγάλο πρόβλημα των μεταλλικών στηθαίων στην ορεινή διάβαση Καστανιάς είναι η συστηματική αποφυγή της κατάλληλης διαμόρφωσης των αιχμών. Η πρόσπτωση ενός οχήματος αξονικά επάνω στην αιχμή μπορεί να έχει πολύ σοβαρές συνέπειες.

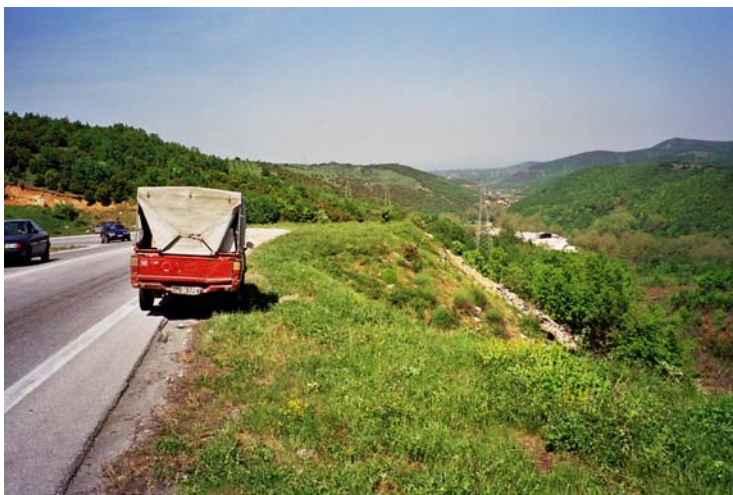
**Km 12:** Ανυπαρξία προστασίας παραπλεύρως επικίνδυνου πρανούς. Ευτυχώς οι περιπτώσεις έλλειψης στηθαίου σε απαιτούμενα σημεία πραγματικά σπανίζουν, χωρίς όμως και να εκλείπουν εντελώς.

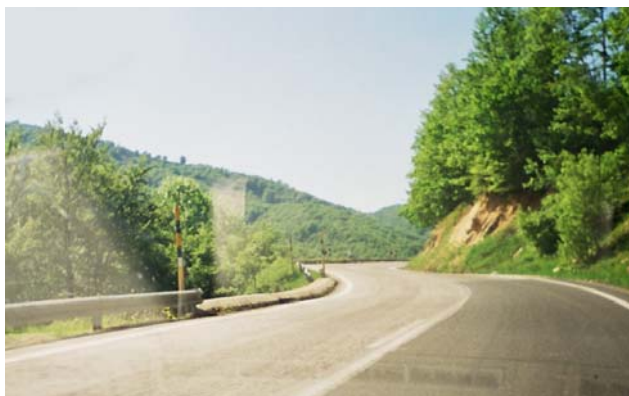
**Km 15:** Μάλλον θεωρήθηκε ότι ο μήκους ~20 m τοίχος αντιστήριξης εξέχει σε επαρκές ύψος από το οδόστρωμα, ώστε να μην χρειάζεται το μεταλλικό στηθαίο...

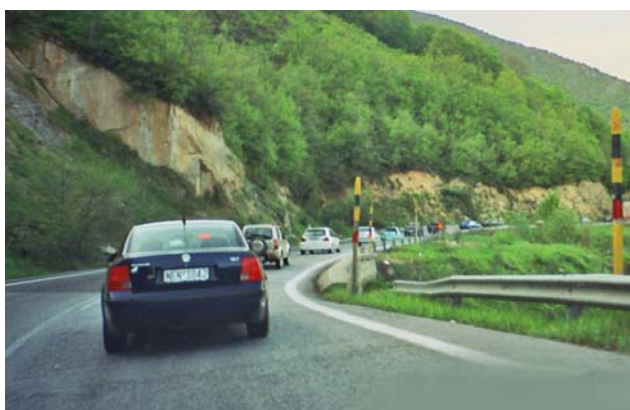
**Km 15:** ...Φυσικά όχι μόνο δεν επαρκεί το ύψος του, αλλά και το μέτωπό του έχει την κατάλληλη διαμόρφωση ώστε να διευκολύνει την αναρρίχηση οχημάτων επάνω του!
