## ΚΡΙΤΙΚΗ ΑΝΑΛΥΣΗ ΥΠΑΡΧΟΝΤΩΝ ΣΥΣΤΗΜΑΤΩΝ ΕΞΟΠΛΙΣΜΟΥ ΟΔΩΝ

### 11.1 Εισαγωγή

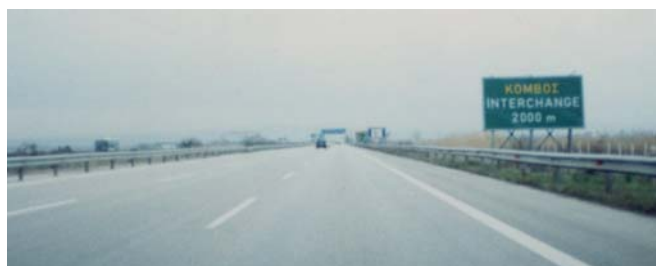
**Εικόνα 11.1:** Η πρώτη αναγγελία του κόμβου, που συνήθως τοποθετείται για να προετοιμάσει τον οδηγό για αυτά που θα συναντήσει περαιτέρω. Το επόμενο σήμα που διακρίνεται στο βάθος είναι μία πινακίδα υποδοχής στο Νομό Ημαθίας...

Το πρώτο που παρατηρεί κανείς μετά από αυτήν την παράθεση όλων των πινακίδων σήμανσης στην περιοχή του κόμβου, είναι η ύπαρξη μίας σειράς τελείως άκαιρων και άσχετων με τη συνήθη σήμανση κόμβων, πινακίδων. Όπως εξηγήθηκε και στην Παράγραφο 3.11, η ζώνη σήμανσης ενός ανισόπεδου κόμβου αυτοκινητοδρόμου είναι μία ευαίσθητη περιοχή, όπου λαμβάνονται αποφάσεις και πραγματοποιούνται ελιγμοί, και όπου οι οδηγοί αναμένουν να δουν τις σχετικές πληροφοριακές πινακίδες κατευθύνσεων. Η ύπαρξη αδιάφορων σημάτων στις ζώνες αυτές, όπως στη συγκεκριμένη περίπτωση οι ενημερωτικές των έργων στον ΠΑΘΕ και του ευρωπαϊκού προγράμματος, καθώς και η πινακίδα υποδοχής, αποσπά την προσοχή των οδηγών και προκαλεί σύγχυση. Κατά συνέπεια, θα πρέπει όλες αυτές οι πινακίδες, αν όχι να αφαιρεθούν τελείως, τουλάχιστον να μετατοπιστούν έξω από τον κόμβο.

Υστερα από την παραπάνω διεξοδική ανάλυση της υπάρχουσας σήμανσης στην περιοχή του κόμβου, μπορεί να προταθεί η ακόλουθη διάταξη των πληροφοριακών πινακίδων:

- Σε απόσταση 2000+ m πριν από την έξοδο τοποθετείται η αναγγελία ανισόπεδου κόμβου Π-80.
- Σε απόσταση 2000 m πριν από την έξοδο τοποθετείται η παράπλευρη πινακίδα προορισμών Π-81 στο δεξιό, και προαιρετικά και στο αριστερό άκρο της οδού.

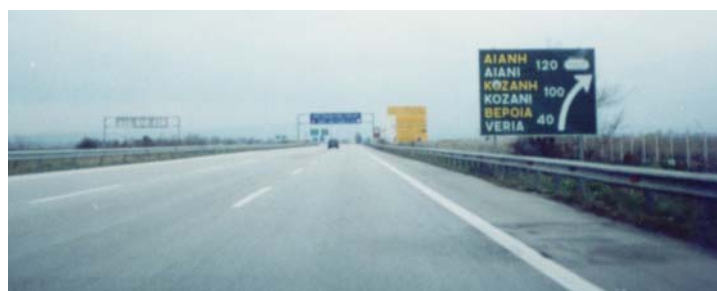
**Εικόνα 11.2:** ...Αμέσως μετά ακολουθεί η πινακίδα που φαίνεται σε πρώτο πλάνο, και η οποία αποτελεί την πρώτη κατά σειρά προειδοποιητική κατευθύνσεων. Ακολουθεί πινακίδα ενημέρωσης έργων του ΠΑΘΕ, διακρίνεται μία καφέ πινακίδα τουριστικού ενδιαφέροντος προς Βεργίνα, ενώ η κυανή γέφυρα σήμανσης στο βάθος ενημερώνει ξανά για την έναρξη των έργων...

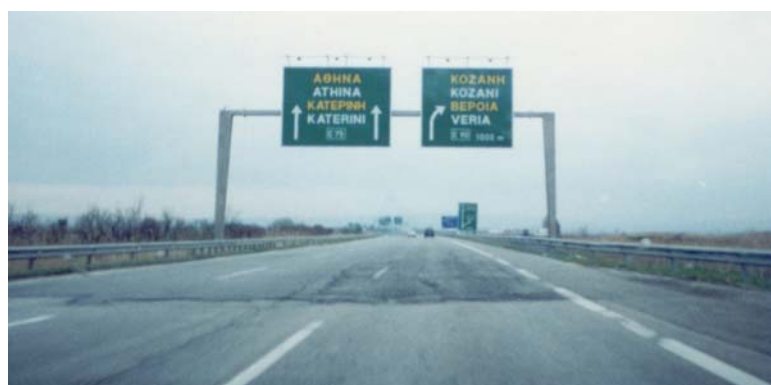
**Εικόνα 11.3:** ...Σε απόσταση 1000 m πριν από τον κόμβο, το πρώτο κλασικό σήμα κατευθύνσεων σε γέφυρα τύπου Π-84. Ακολουθεί παράπλευρη πινακίδα κατευθύνσεων Π-81. Η ίδια ακριβώς διάταξη του ζεύγους επαναλαμβάνεται άλλη μία φορά, ενώ εμβόλιμα βρίσκεται άλλη μία πινακίδα ενημέρωσης έργων...

Ωστόσο, αν και ο αριθμός και το είδος των πληροφοριακών πινακίδων είναι ορθά, προβληματική είναι **η αλληλουχία τους** πριν από την έξοδο. Στην Υποπαράγραφο 3.11.5 εξηγήθηκε ότι η πρώτη πινακίδα σχετικά με τις κατευθύνσεις του κόμβου θα πρέπει να είναι η παράπλευρη τύπου Π-81, ώστε να ενημερώνει σε πρώτη φάση για τους εντελώς βασικούς προορισμούς, καθώς και για την πλευρά της εξόδου. Η γέφυρα σήμανσης θα πρέπει να τοποθετείται μετά από αυτήν την πινακίδα, καθώς αποδίδει περισσότερες πληροφορίες, τόσο για τους προορισμούς, όσο και για τις λωρίδες στον κόμβο. Στη συγκεκριμένη πρόσβαση του κόμβου Κλειδιού η διάταξη αυτή είναι αντίστροφη, σε αμφοτέρα τα διαδοχικά ζεύγη γέφυρας-παράπλευρης πινακίδας (**Εικόνα 11.3**). Το γεγονός αυτό έχει ως συνέπεια η πρώτη σχετική πινακίδα που αντικρίζει ο οδηγός να είναι η γέφυρα σήμανσης, με τις πολυπληθείς και αναλυτικές αναγραφές, ενώ στη συνέχεια η παράπλευρη πινακίδα δεν έχει πλέον τίποτα να του προσφέρει, δείχνοντας απλούστατη και φτωχότερη σε σύγκριση με την πρώτη. Επιπλέον, η απότομη αναγραφή πλήθους πληροφοριών μπορεί να προκαλέσει σύγχυση ή και ελλιπή ανάγνωση, σε αντίθεση με την περίπτωση που ο οδηγός είχε σχηματίσει ήδη μία πρώτη άποψη της επερχόμενης κατάστασης με τη βοήθεια της παράπλευρης πινακίδας.

- Σε απόσταση 1500 m πριν από την έξοδο τοποθετείται η κατάλληλη γέφυρα σήμανσης Π-84.
- Πριν από την επανάληψη των δύο παραπάνω σημάνσεων, εφόσον είναι επιθυμητό μπορεί να τοποθετηθεί μία πινακίδα φαιού χρώματος με αναγραφές προς τους αρχαιολογικούς χώρους Αιανής και Βεργίνας, με μορφή σύμφωνη με τις προδιαγραφές.

- Σε αποστάσεις 1000 και 500 m πριν από την έξοδο επαναλαμβάνονται η παράπλευρη πινακίδα Π-81 και η γέφυρα σήμανσης Π-84, αντίστοιχα.
- Σε αποστάσεις 300, 200 και 100 m πριν από το σημείο που αντιστοιχεί στην έναρξη της επιβράδυνσης για έξοδο, τοποθετούνται οι τρεις δείκτες Π-90.

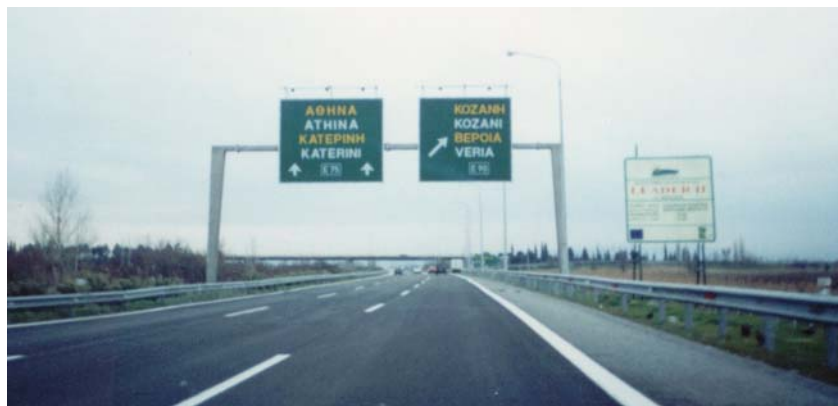
**Εικόνα 11.4:** ...Προ της εξόδου έχει τοποθετηθεί μία γέφυρα σήμανσης τύπου Π-85, ενώ μπροστά της βρίσκεται πινακίδα του ευρωπαϊκού προγράμματος “LEADER II”.

Τέλος, μία ακόμη επισήμανση που μπορεί να γίνει είναι και η έλλειψη των τριών δεικτών απόστασης Π-90, σε αντίστοιχες αποστάσεις 300, 200 και 100 m πριν από το σημείο που αντιστοιχεί στην έναρξη επιβράδυνσης εν όψει της εισόδου στο συνδεδειγμένο κλάδο χαμηλότερης ταχύτητας.

- Στο παραπάνω ακριβώς σημείο τοποθετείται η γέφυρα σήμανσης Π-85.
- Στην έξοδο τοποθετείται η σχετική πινακίδα εξόδου Π-86.
- Μετά το πέρας του κόμβου τοποθετείται η επιβεβαιωτική πινακίδα Π-87.

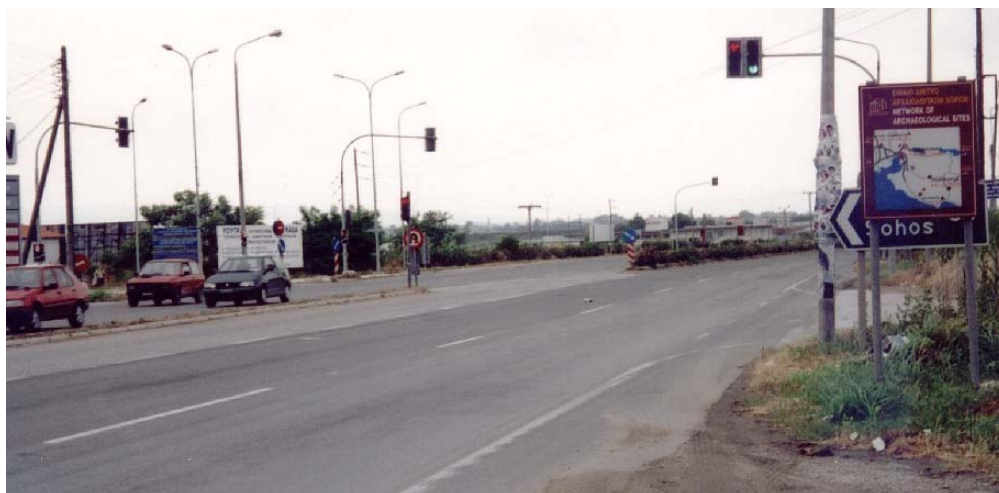
Στην **Εικόνα 11.9** δίνεται το αντίστοιχο διάγραμμα της διάταξης σήμανσης και σηματοδότησης επάνω στον κόμβο. Όπως φαίνεται, η σήμανση είναι πραγματικά πλήρης. Η βασική απαίτηση από τη σήμανση σε έναν διαρρυθμισμένο ισόπεδο κόμβο είναι η καθοδήγηση της κυκλοφορίας, κυρίως της στρεφόμενης, με την εφαρμογή **σημάτων παράπλευρης διέλευσης** στις αιχμές των νησίδων και **απαγορευτικών πινακίδων** στην είσοδο των λανθασμένων διαδρόμων κίνησης. Η σήμανση αυτή

**Εικόνα 11.10:** Άποψη του κόμβου όπου διακρίνονται οι διάφορες πινακίδες καθοδήγησης και οι σηματοδότες.

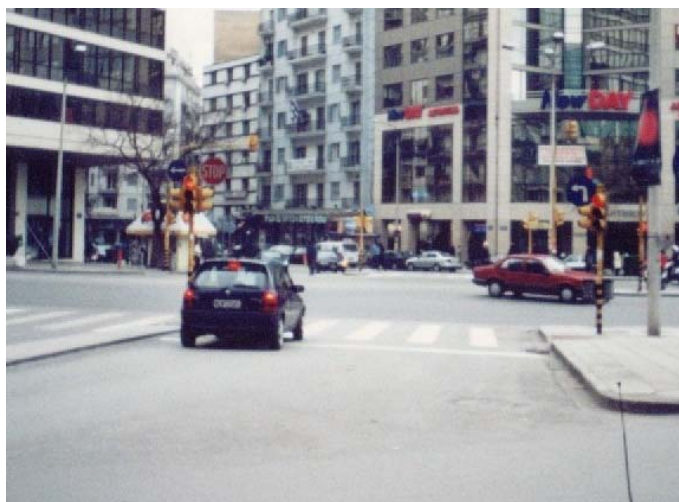
Στις άλλες δύο οδούς (26ης Οκτωβρίου και Καραολή & Δημητρίου) τα σήματα αυτά δεν είναι απαραίτητα, καθώς υπάρχουν ξεχωριστοί διάδρομοι για κάθε ελιγμό, με τη δική τους σήμανση υποχρεωτικής πορείας που αποκλείει την κίνηση προς ευθεία, **Εικόνα 11.13**.

**Εικόνα 11.13:** Πινακίδες καθοδήγησης επάνω στην πρόσβαση για αριστερή στροφή από την οδό Καραολή & Δημητρίου.

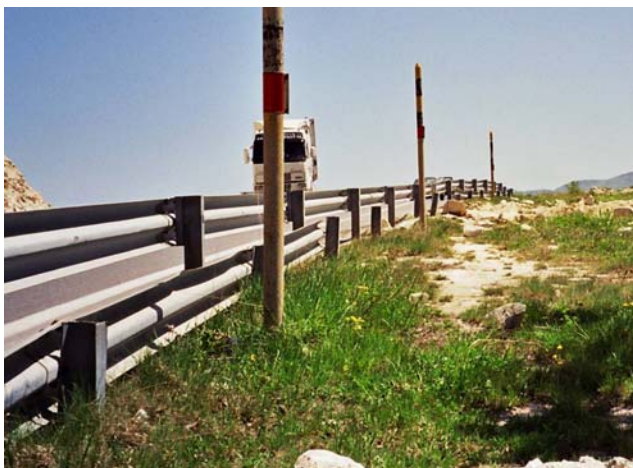
**Km 22:** Ένα από τα λίγα στηθαία επαρκούς ύψους, σε ένα πρόσφατα αναβαθμισμένο τμήμα. Διακρίνονται και τα παλιά στηθαία, ως μέτρο σύγκρισης. . .
